ROMAZIÈRES

Romazières (Charente-Maritime)

Église de l'Assomption

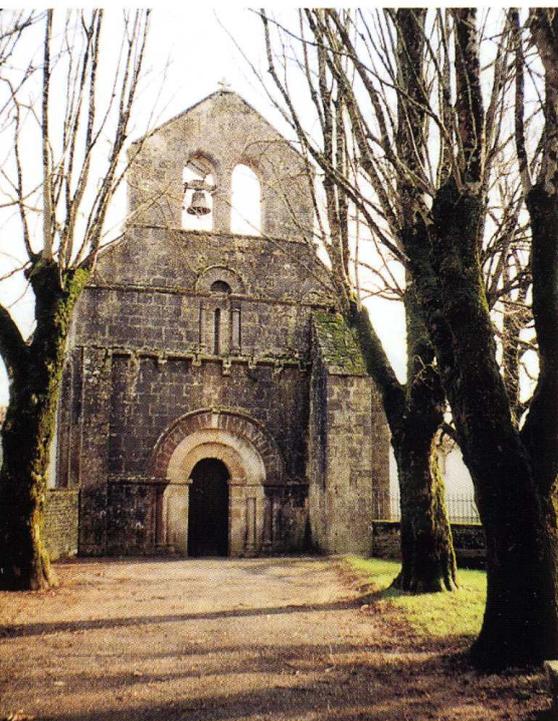
1. Façade occidentale

La façade est très représentative des églises de Saintonge. Elle est ornée d'un portail en plein cintre à trois voussures, ornées de claveaux sans décor, reposant sur deux colonnettes à droite et à gauche. Un larmier avec retour surmonte le tout. Un fort cordon de pierre, reposant sur des modillons à peine épannelés, sépare le rez-de-chaussée du premier niveau, éclairé par une fenêtre centrale en plein cintre, dont l'arc est légèrement outrepassé. L'imposte se prolonge par un deuxième cordon de pierre jusqu'aux contreforts latéraux. L'arc repose sur deux colonnettes. Un troisième cordon sépare le premier niveau du clocher-peigne, sommant la façade.

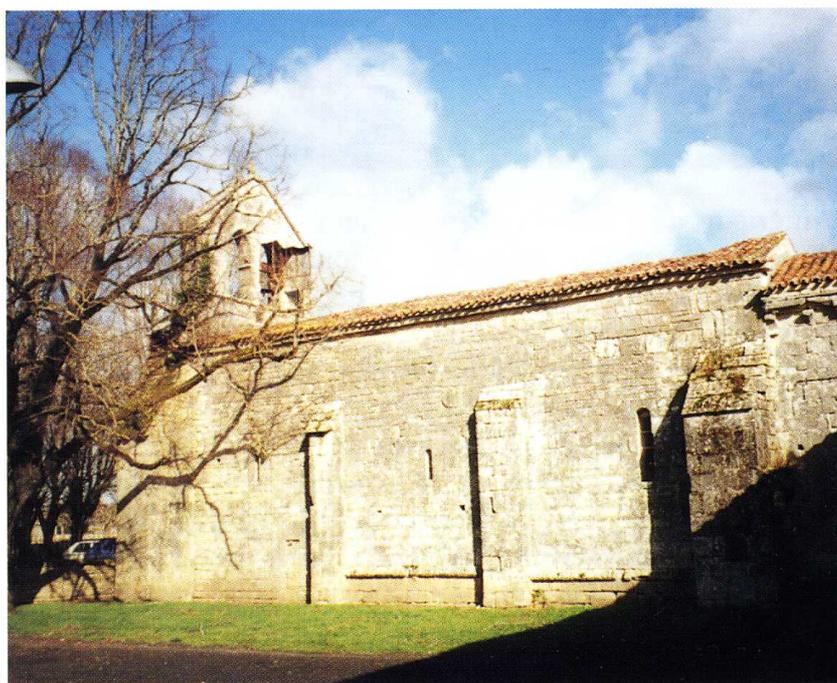
2. Façade sud avec ses contreforts plats

Le chevet, comme le mur nord de la nef, est couronné par une corniche soutenue par des modillons.

Pour l'année 2000, la Sauvegarde de l'Art français a contribué, à hauteur de 9 147 €, à la réparation des désordres constatés sur les parements extérieurs des murs, notamment des contreforts.

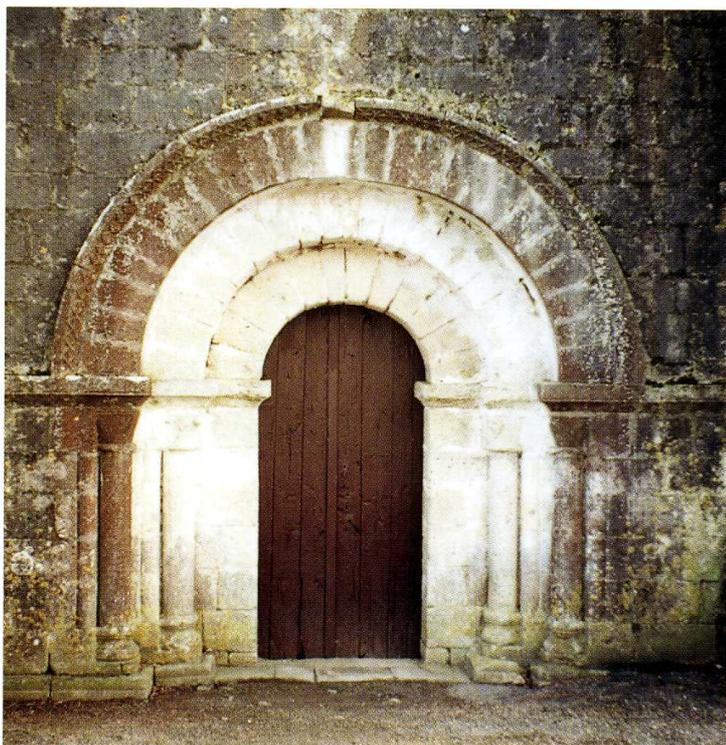
3

Romazières (Charente-Maritime)
Église de l'Assomption
3. Façade occidentale, portail
4. Vue générale vers le chœur
5. Plan (J. Boissière, ABE, 1996)

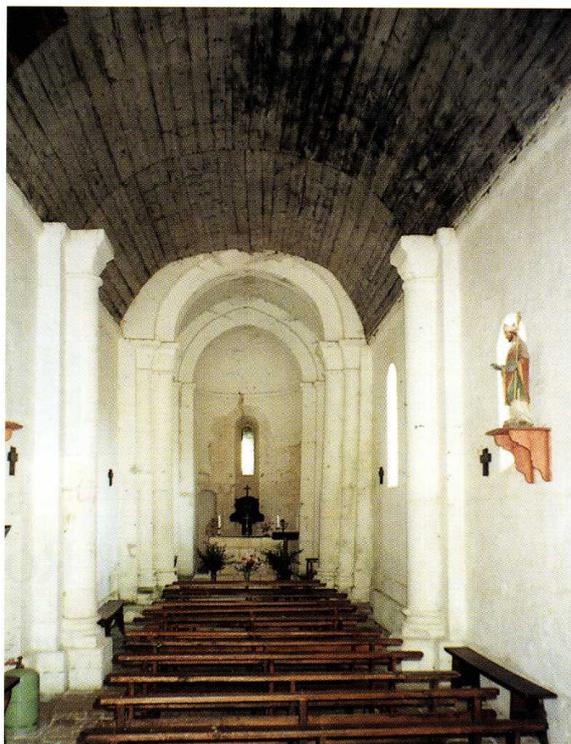
4

À l'intérieur, les trois travées de la nef sont lambrissées et non voûtées en dépit de la présence de colonnes engagées. La travée du chœur est couverte d'un berceau de pierre.

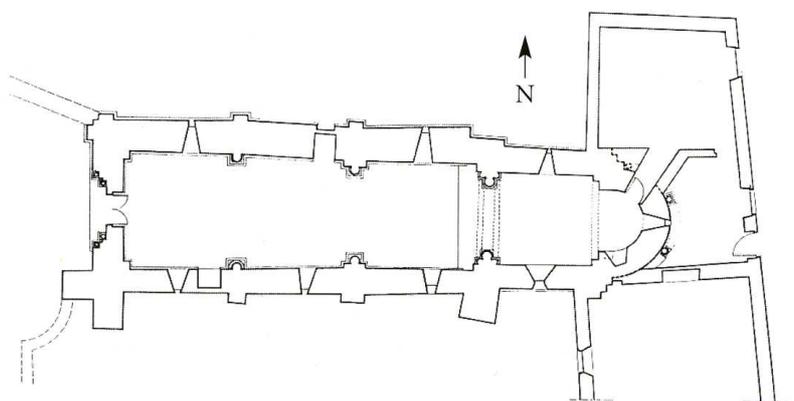
5

ÉGLISE de l'Assomption. Sous l'Ancien Régime, la paroisse de Romazières relevait du diocèse de Poitiers. Son curé desservit de manière intermittente, au XVIII^e s., la paroisse voisine des Éduts. Le plan se compose d'une nef de trois travées, de forme trapézoïdale, d'une travée de chœur carrée, plus étroite, et d'une abside semi-circulaire. L'ensemble des murs apparaît très épais.
